中區警署建築群 第四座復修建議

香港賽馬會
2018年9月

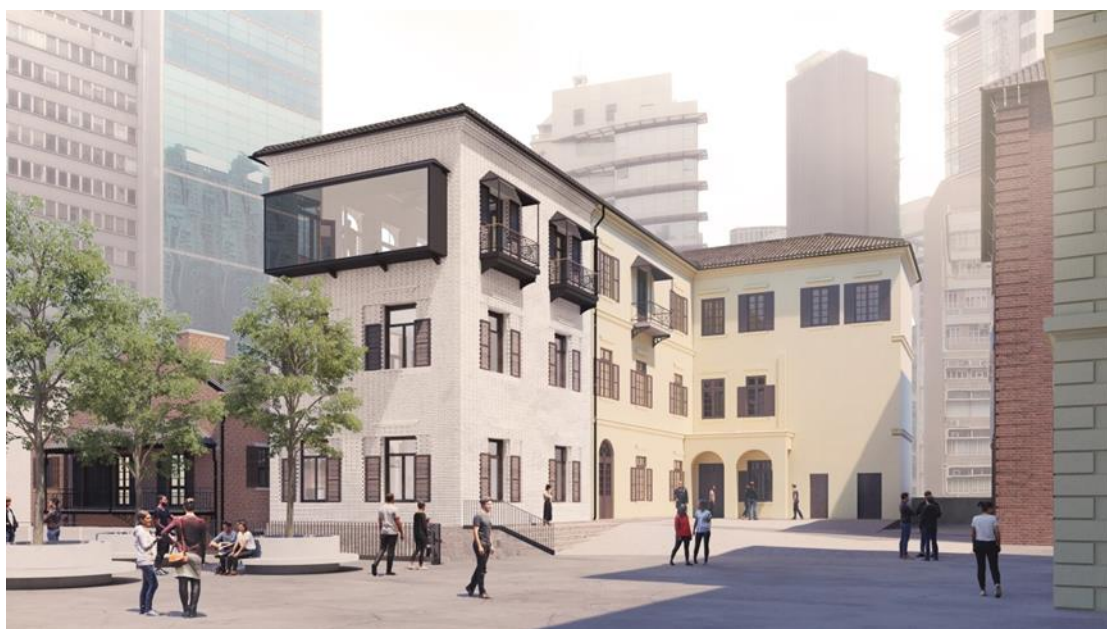
附圖 1：建議設計的構想圖

在建議設計中，為確保持第四座現存部分與新建部分盡最大程度兼容，建築物所在的平台將保持不變。中式瓦頂將從現存部分延伸至新建部分，以便清晰展現新舊結構為同一棟建築。新建部分的門窗將沿用現存部分門窗的分佈格局。新建部分將與現存部分採用相似的建築物料，同樣為砌磚外牆。在部分倒塌事件後暫時拆除及存放的裝飾性金屬陽台是第四座一個關鍵特徵，我們建議重新安裝該兩個陽台，並會鞏固其結構以確保安全。

同時，建議設計將進行可見但適度的調整，以區分新建部分和現存部分。新建部分的外牆雖由磚塊砌成，但磚塊的顏色比現存部分略淺，而磚塊將以一定角度定向，以便清楚展現兩個結構建造於不同時期。面向檢閱廣場、多年前遭到破壞的二樓陽台，將使用新物料進行重建，以提高建築的通透度，並提高將來用途的彈性。這些調整不但有助區分新舊部分，亦同時強調兩者的聯繫。

新建部分的外牆很大程度參考了現存部分，包括具分層節奏的拱門、欄杆、窗戶、百葉窗和陽台等定義特徵元素。這些部分均經過細緻研究，在兼顧實際功能的同時以現代手法表達在新外牆上。

附圖 1 為建議設計的構想圖，附圖 2 為建築群連第四座復修後的構想圖。

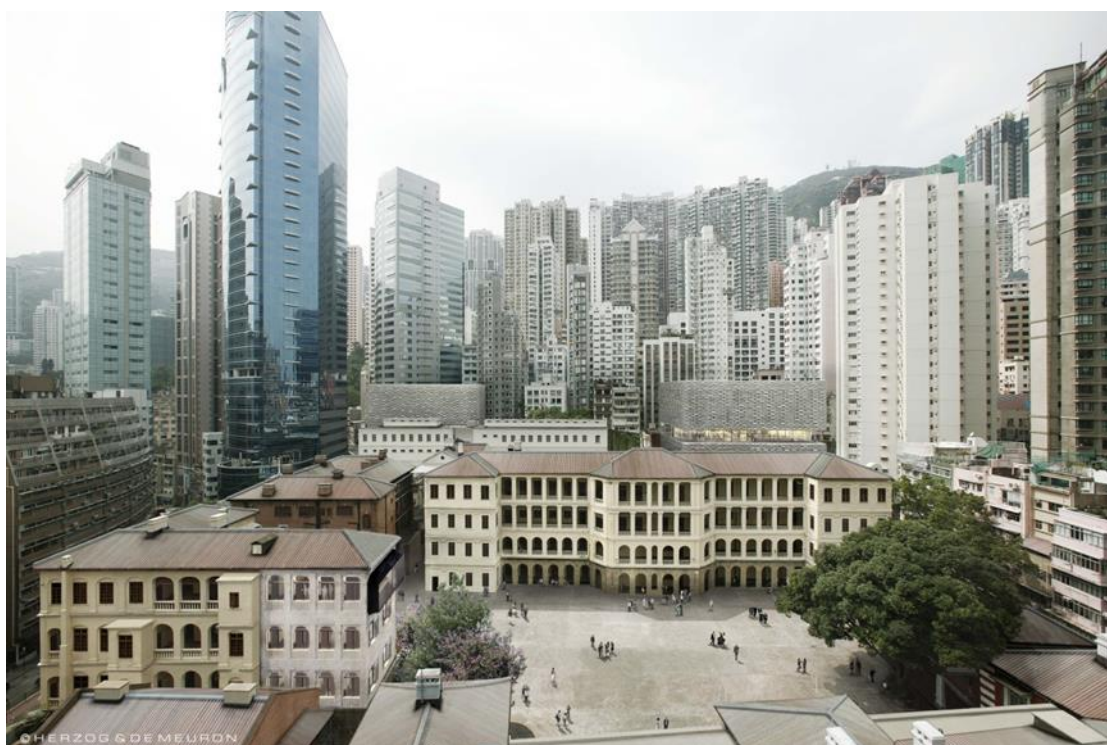
附圖 2：建築群連第四座復修後的構想圖
